## 泉州市鲤城区人民政府关于鲤城区金龙街道 “8·12”高处坠落事故调查报告的批复

# 鲤城区金龙街道“8·12”高处坠落 事故调查报告

## 司法鉴定意见书

闽测科鉴字[2023]第 157 号

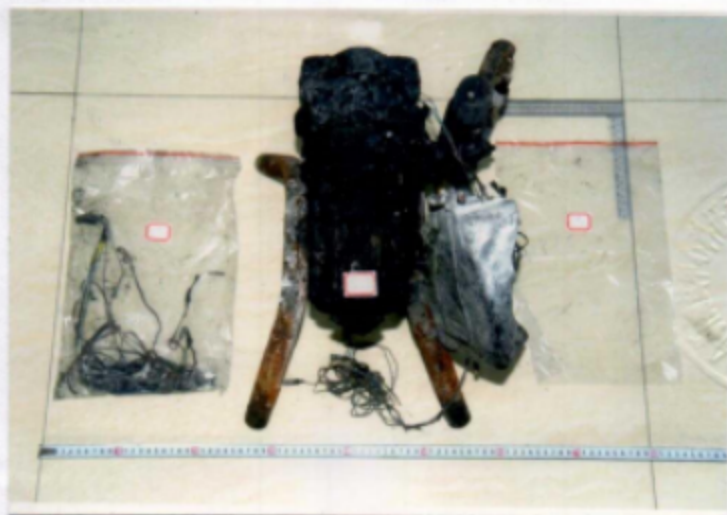
送检样品分三个样袋装，原物证编号为 1 号、2 号、3 号，对应本所物证编号为（230911）KZY157-1~（230911）KZY157-3（见照片 1）。

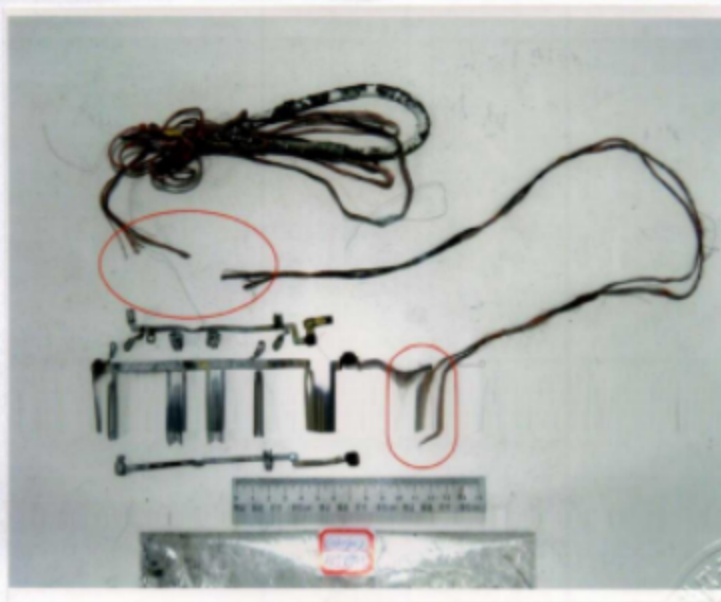
1 号样袋为一个排插残骸及其部分电源线残线：排插外壳熔融、烧毁，排插簧片粘结有部分碳灰，金属本体保持平整，未检出相关的接触不良电弧打火熔痕；排插的电源线为两芯多股细铜线，绝缘皮部分熔融，粘结有碳灰，有形成熔痕（见照片 2），熔痕呈圆珠状及粘结状，表面粘结有碳灰及深色氧化层，没有金属光泽，与相连的导线基体衔接处熔化过渡区界限较为明显（见照片 3）。

照片 2 送检的 1 号样品：排插及电源线残骸外观

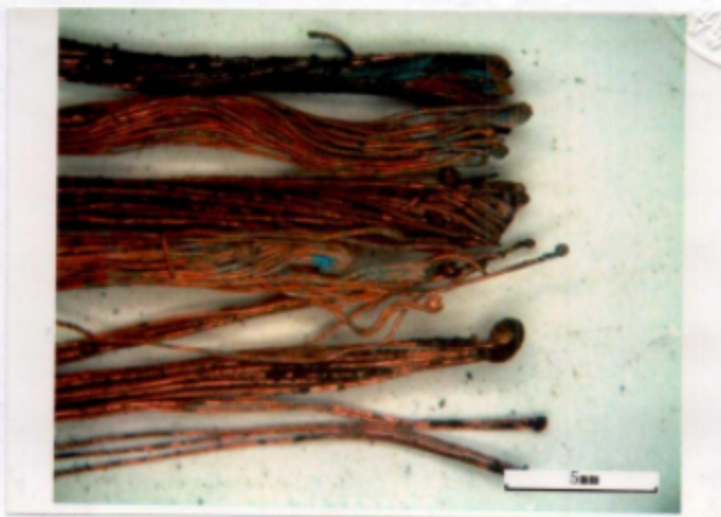
照片 3 送检的 1 号样品：排插电源线残线上熔痕外观（体视镜 8×）

根据《电气火灾现场勘查与鉴定技术指南》，结合 GB/T 16840.1-2008 电气火灾痕迹物证技术鉴定方法 第 1 部分：宏观法和 GB/T 16840.4-2021 电气火灾痕迹物证技术鉴定方法 第 4 部分：金相分析法，上述检验结果说明：送检 1 号样袋的排插电源线上熔痕具有短路电热熔痕特征；2 号样袋高压无气喷涂机残骸为火烧痕迹，未检出相关的电气故障痕迹；3 号样袋 A14J-L1 自行曲壁式高空作业车过火区域线路残骸为外火灼烧、烟熏痕迹，未检出相关的电气故障痕迹。

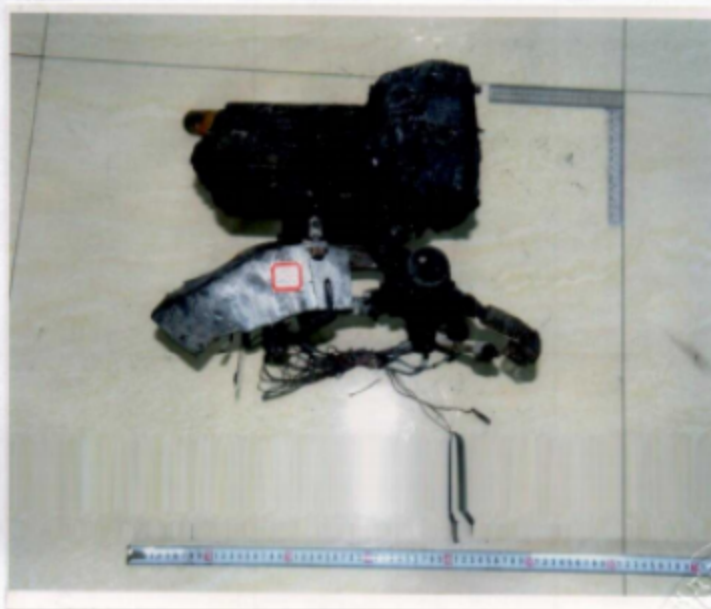
2 号样袋为一台高压无气喷涂机残骸（见照片 4）：喷涂机残骸整体过火，外壳粘结有焦黑状熔融物；喷涂机电源线为三插多股细铜线，绝缘皮烧熔，出现硬化变脆现象，未检出相关的电气故障熔痕（见照片 5）；喷涂机控制面板内电路板均匀过火，部分电子元器件烧毁、散落，未检出明显的内烧、

照片 4 送检的 2 号样品：高压无气喷涂机残骸外观

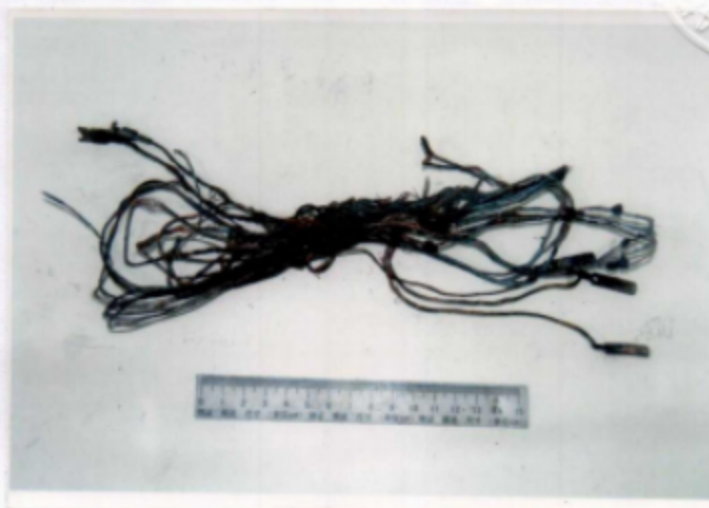
照片 5 送检的 2 号样品：喷涂机电源线残线外观

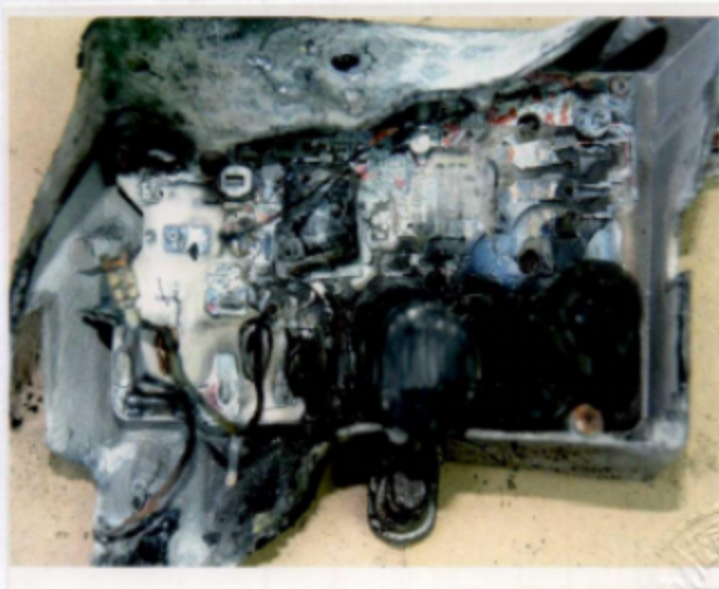
照片 6 送检的 2 号样品：喷涂机控制面板残骸外观

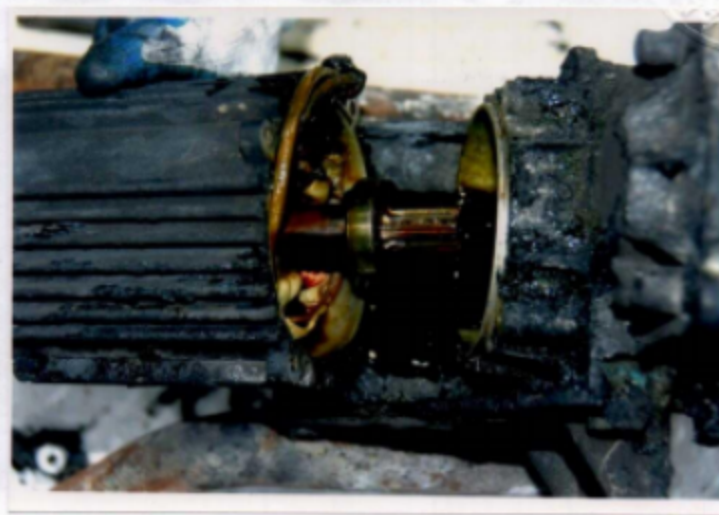
集热现象（见照片 6）；喷涂机电机内部相对完整，线圈等保持一定的原始颜色及光泽度，未见明显内烧及其他匝间短路、相间短路现象，电机转子转动灵活，未见相关的扫堂、卡死等机械故障现象（见照片 7）。

照片 7 送检的 2 号样品：喷涂机控制面板残骸内部结构

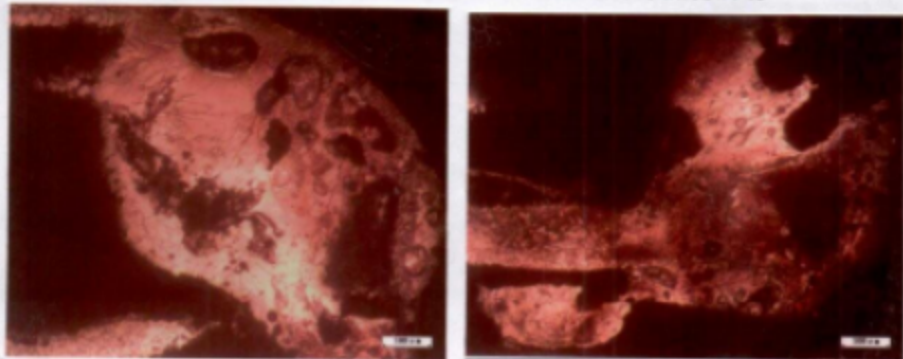
泽；显微组织以铜的粗大柱状晶为主，有少量（Cu+Cu<sub>2</sub>O）共晶组织；熔痕与相连的导线基体衔接处熔化过渡区界限不明显（典型照片见照片 9、10）。

照片 9（1 号样品排插电源线上短路电热熔痕显微组织典型照片） 照片 10

根据上述检验结果和分析,得出以下鉴定意见:送检 1 号样袋的排插电源线上存在短路电热熔痕;2 号样袋高压无气喷涂机残骸为火烧痕迹,未检出相关的电气故障痕迹;3 号样袋 A14J-Li 自行曲壁式高空作业车过火区域线路残骸为火烧、烟熏痕迹,未检出相关的电气故障痕迹。
