# 鲤城区金龙街道“8·12”高处坠落 事故调查报告

鲤城区金龙街道“8·12”高处坠落事故调查组

2023 年 11 月

闽测科鉴字[2023]第 157 号

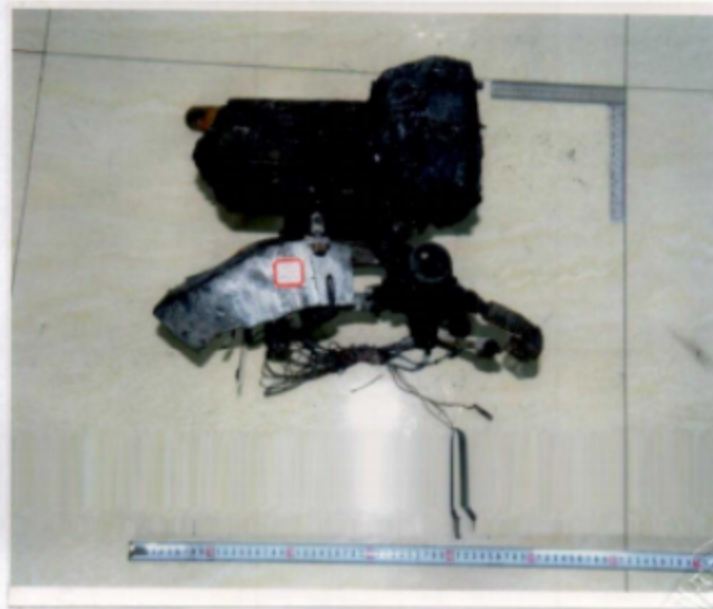
2 号样袋为一台高压无气喷涂机残骸（见照片 4）：喷涂机残骸整体过火，外壳粘结有焦黑状熔融物；喷涂机电源线为三插多股细铜线，绝缘皮烧熔，出现硬化变脆现象，未检出相关的电气故障熔痕（见照片 5）；喷涂机控制面板内电路板均匀过火，部分电子元器件烧毁、散落，未检出明显的内烧、

照片 4 送检的 2 号样品：高压无气喷涂机残骸外观

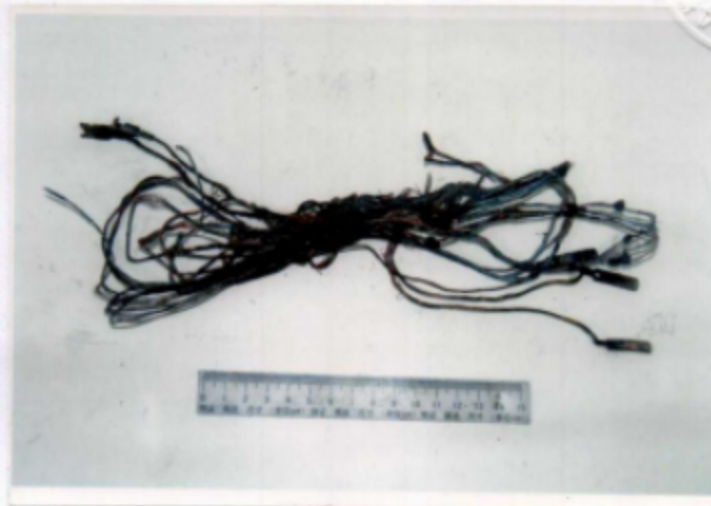
照片 5 送检的 2 号样品：喷涂机电源线残线外观

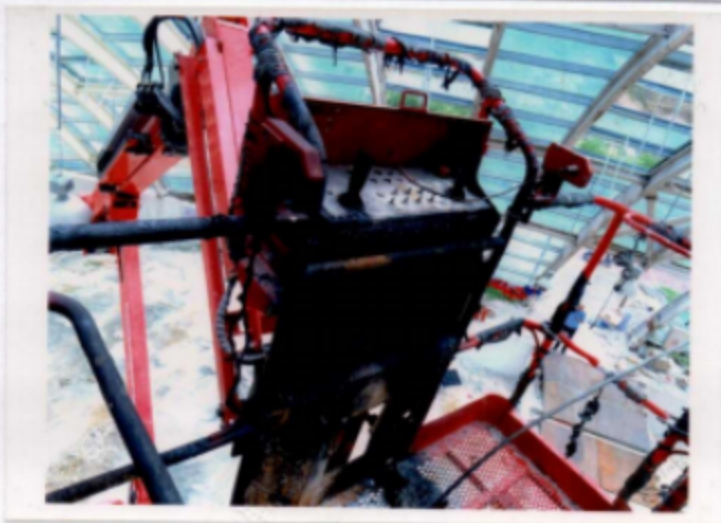
3 号样袋为 A14J-Li 自行曲壁式高空作业车过火区域的线路残骸，作业车在操作平台区域出现部分过火，呈均匀外火灼烧、烟熏痕迹，粘结部分熔融物、碳灰，过火区域的部分线路的绝缘皮熔融，内部部分导线裸露，未检出相关的电气故障痕迹（见照片 8）。

照片 8 送检的 3 号样品：高空作业车过火区域的线路残骸外观

根据《电气火灾现场勘查与鉴定技术指南》，结合 GB/T 16840.1-2008 电气火灾痕迹物证技术鉴定方法 第 1 部分：宏观法和 GB/T 16840.4-2021 电气火灾痕迹物证技术鉴定方法 第 4 部分：金相分析法，上述检验结果说明：送检 1 号样袋的排插电源线上熔痕具有短路电热熔痕特征；2 号样袋高压无气喷涂机残骸为火烧痕迹，未检出相关的电气故障痕迹；3 号样袋 A14J-L1 自行曲壁式高空作业车过火区域线路残骸为外火灼烧、烟熏痕迹，未检出相关的电气故障痕迹。
