## 泉州市鲤城区人民政府关于鲤城区常泰街道 泉州江海电动车制造有限公司“7·25” 触电事故调查报告的批复

# 鲤城区常泰街道泉州江海电动车制造有限公司 “7·25”触电事故调查报告

技术鉴定报告

报告编号: (2023) MJJD-0078

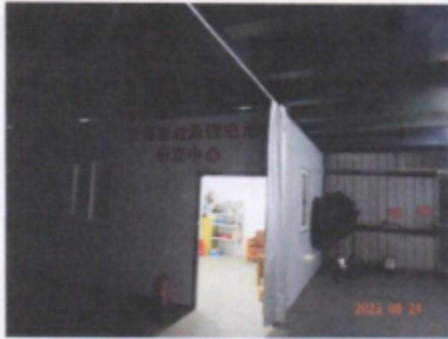
照片 1

1. 受鉴线路现状从泉州市鲤城区常泰下部路4号厂房二楼墙壁白色线管走线(见照片1、2)。据现场工人介绍:该电线线管原先从地板走线,工人在将线管改造从墙壁走线过程中发生意外。

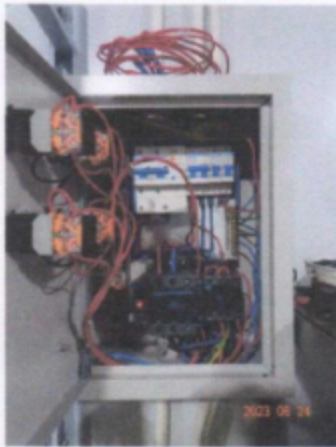
照片 3

该线路为二楼电源控制箱电源进线,线管内共有红、黄、绿三条电线(见照片3)。线路前端受照片4所示断路器控制。该断路器额定电流100A(见照片5)。

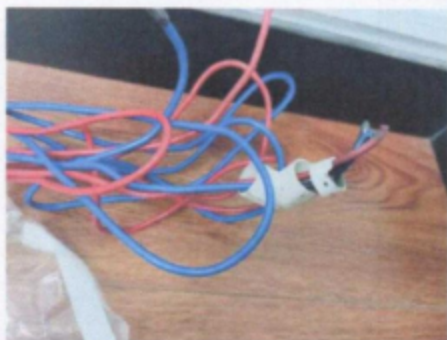
照片 7

2. 照片6、7由委托方提供,分别为切割工具及电线、线管切割后现状。

1. 当工人在改造线路过程中,用照片6所示工具切割线管时,操作不当将可能直接切断电线(如照片7所示)。若工人在操作过程中带电作业,不慎用金属工具切断带电电线,此时将形成带电回路:带电火线→金属工具→人体→大地,将造成人员电击事故。该带电回路中金属工具与带电火线处于不稳定接触状态,该回路电流极大概率低于100A,不会引起前端断路器断路。
