检 验 报 告

NO:YZQS2300747

工程名称: 下角至大宅尾连接桥

检验内容: 常规定期检测

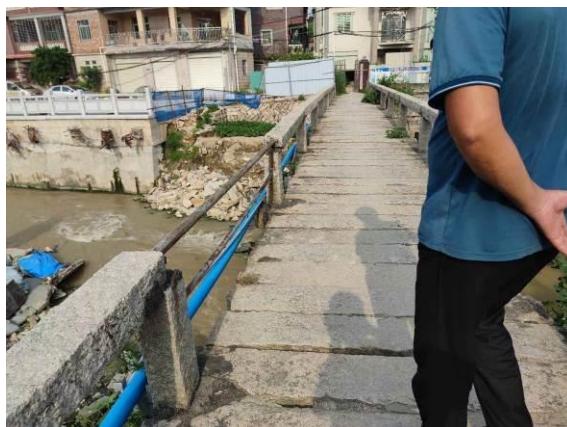
图 1.2.3-1 调查时段内行人较少

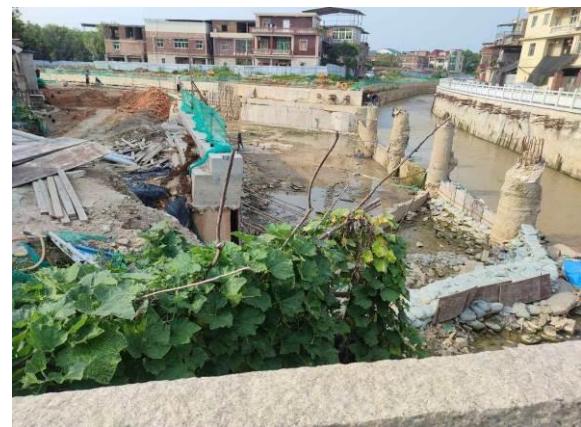
图 1.2.3-2 下游侧正进行河道改造施工

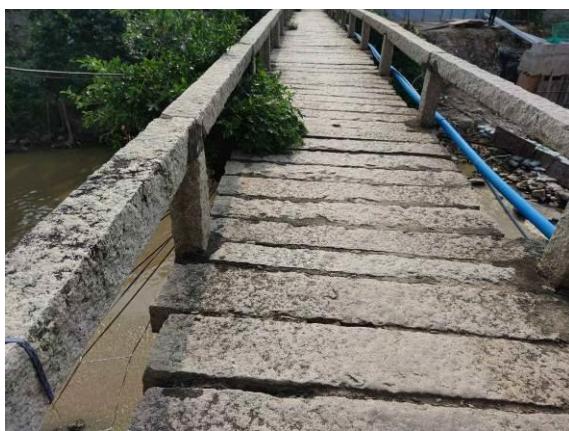
经现场勘查, 全桥桥面铺装条石灰缝局部存在缺失。部分现场照片见图 3.1.1-1~图 3.1.1-2。

图 3.1.1-1 桥面铺装条石灰缝局部存在缺失

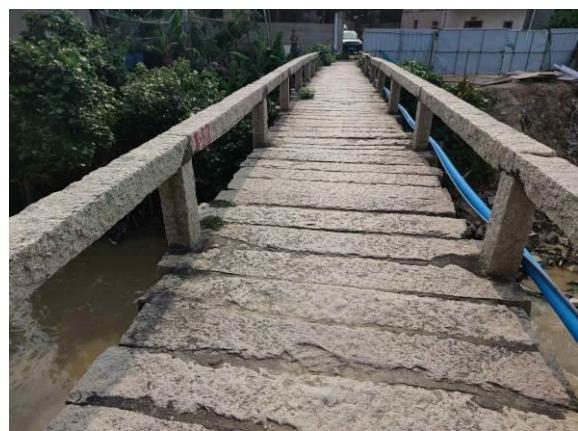
图 3.1.1-2 桥面铺装条石灰缝局部存在缺失

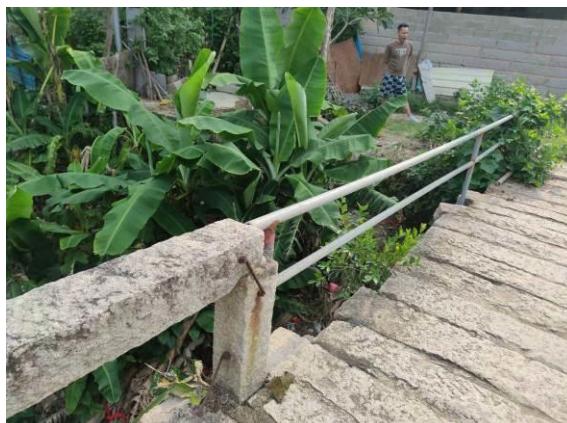
经现场勘查, 两侧栏杆均存在局部钢管修补, 栏杆高度不满足规范要求。部分现场照片见图 3.1.5-1~图 3.1.5-2。

图 3.1.5-1 栏杆局部钢管修补, 高度不满足规范

建议	<p>我司主要建议如下:</p> <p>1、桥面系</p> <p>由于栏杆高度不满足规范要求, 存在安全隐患, 建议对栏杆扶手进行加高或进行整体改造。</p> <p>2、上部结构</p> <p>a) 对主梁条石掉块处, 进行修复处理。</p> <p>3、下部结构</p> <p>a) 对基础冲刷处进行维修处理。</p> <p>4、日常养护建议</p> <p>a) 根据《城市桥梁养护技术标准》(CJJ 99-2017)要求, 加强桥梁的日常检查和养护。</p> <p>(本栏以下空白)</p>
备注	/

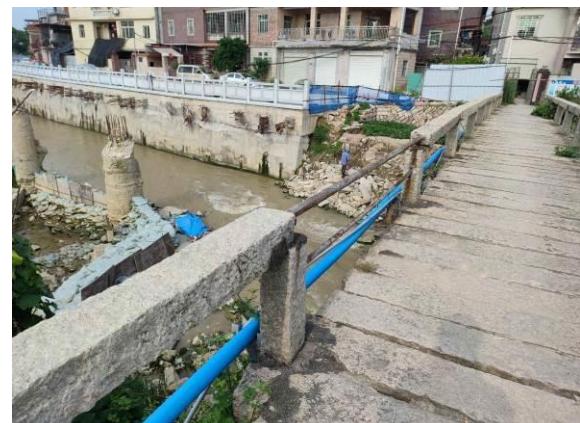
图 3.1.5-2 栏杆局部钢管修补, 高度不满足规范

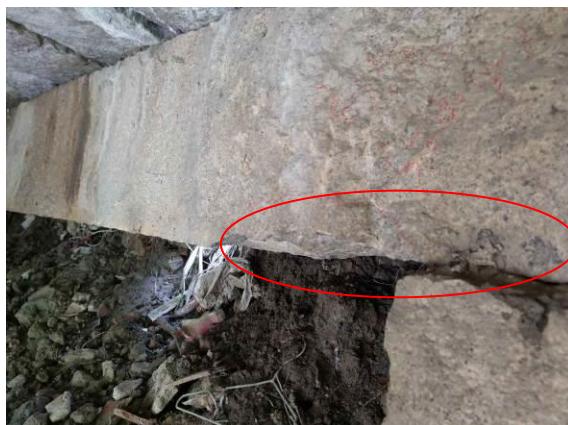
经现场勘查, 主梁存在 3 处条石掉块, 总面积 $S=0.08 \text{ m}^2$ 。主梁状况汇总表见表 3.2.1, 部分现场照片见图 3.2.1-1~图 3.2.1-3。

构件	部位	病害类型	病害位置	病害规模	现场照片
1-2#主梁	底面	条石掉块	距 1#墩 0.5m 处	$S=0.40\text{m}\times0.05\text{m}$	图 3.2.1-1
4-2#主梁	底面	条石掉块	距 3#墩 0.5m 处	$S=0.30\text{m}\times0.10\text{m}$	图 3.2.1-2
4-2#主梁	底面	条石掉块	距 4#墩 0.5m 处	$S=0.30\text{m}\times0.10\text{m}$	图 3.2.1-3

图 3.2.1.1-1 1-2#主梁底面剥落掉块

- 1) 条石掉块: 可能是在施工或运营过程中, 局部冲击、机械磕碰等引起。
- 2) 基础冲刷: 河水水位变化导致河水冲刷线变化太大, 长期水流冲刷, 使桥梁基础受到冲刷侵蚀。

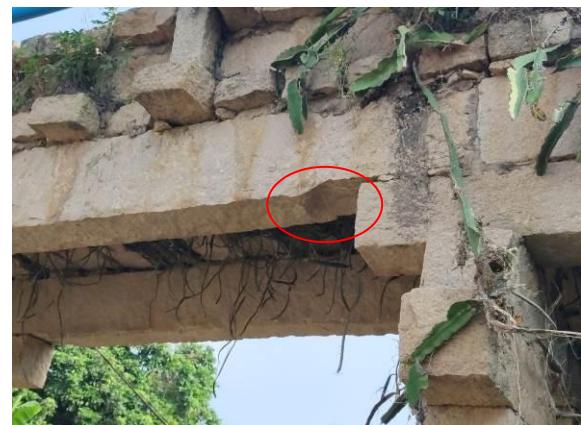
图 3.2.1.1-2 4-2#主梁底面剥落掉块

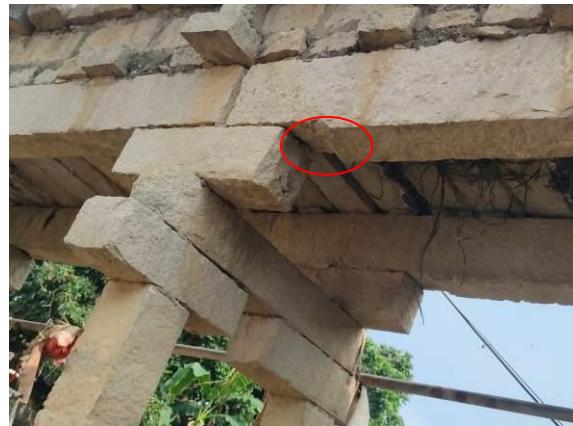
图 3.2.1-3 4-2#主梁底面剥落掉块

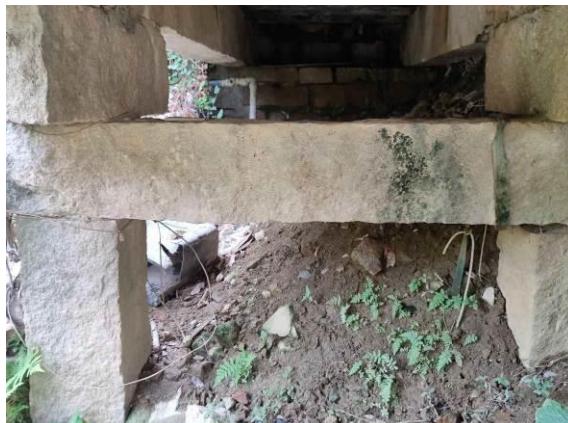
图 3.3.1-1 1#墩盖梁未见明显病害

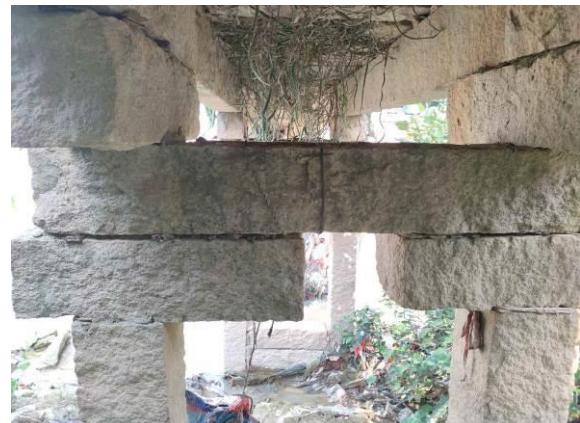
图 3.3.1-2 2#墩盖梁未见明显病害

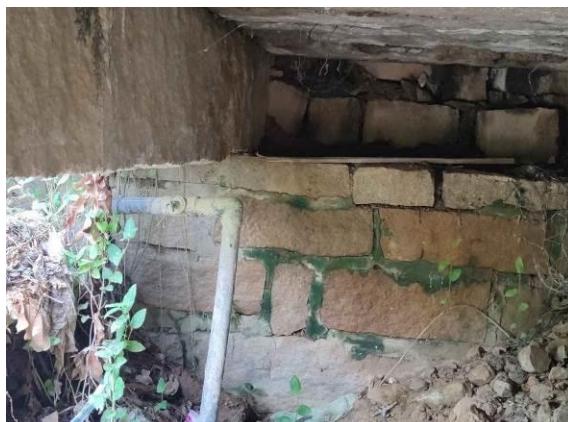
图 3.3.2-1 0#台台身未见明显病害

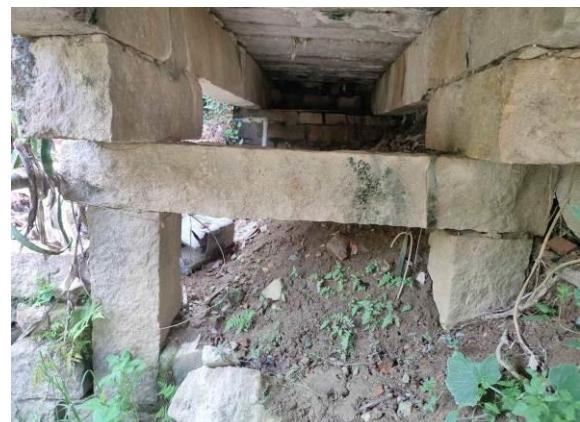
图 3.3.2-2 1#墩墩身未见明显病害

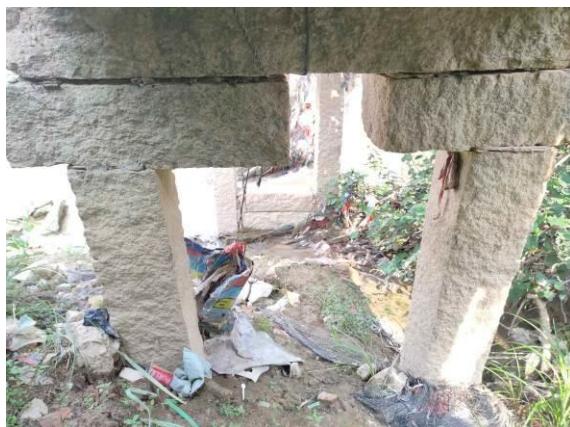
图 3.3.2-3 2#墩墩身未见明显病害

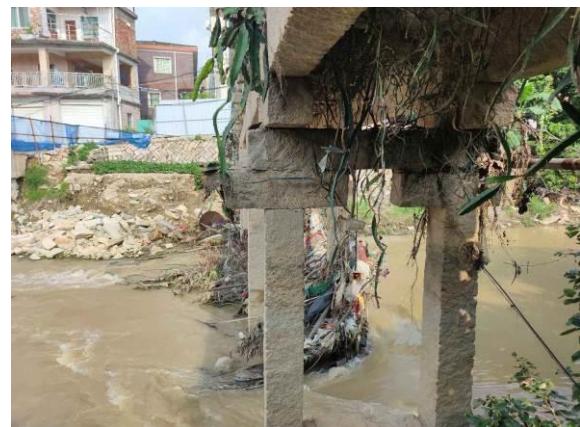
图 3.3.2-4 3#墩墩身未见明显病害

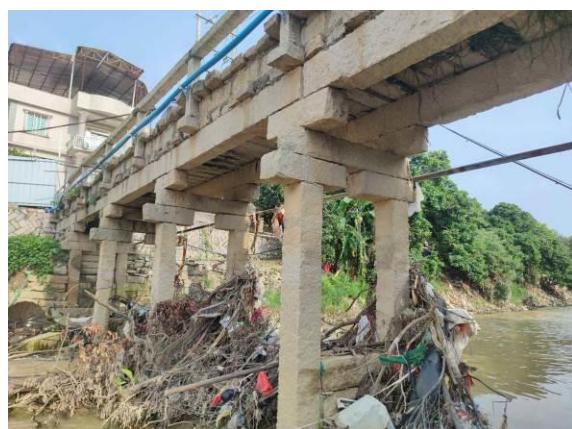
图 3.3.2-5 4#墩墩身未见明显病害

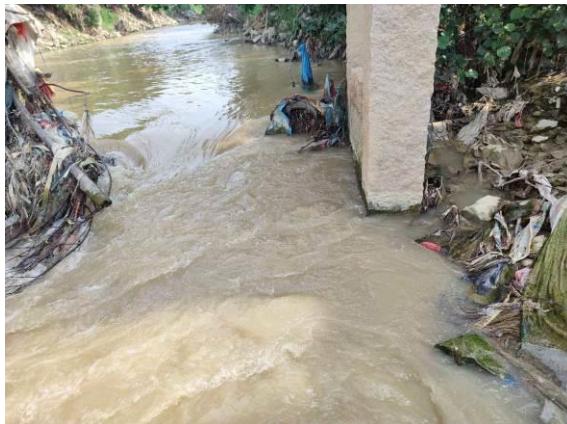
经现场勘查, 全桥桥墩基础均存在冲刷现象。基础状况汇总表见表 3.3.3, 部分现场照片见图 3.3.3-1~图 3.3.3-2。

墩台	构件	部位	病害类型	病害位置	病害规模	现场照片
3#墩	基础	/	基础冲刷	/	严重, 全桥	图 3.3.3-1
4#墩	基础	/	基础冲刷	/	严重, 全桥	图 3.3.3-2

图 3.3.3-1 3#墩基础冲刷

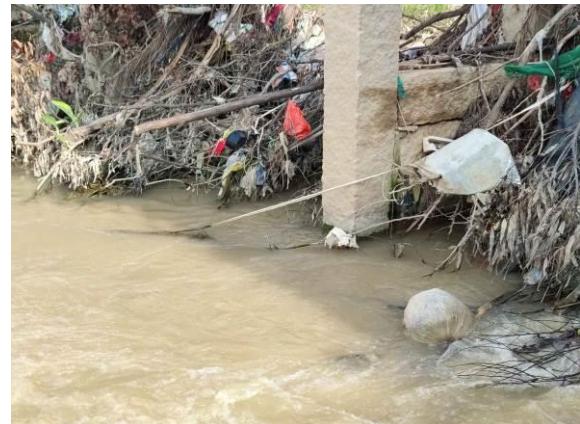
图 3.3.3-2 4#墩基础冲刷

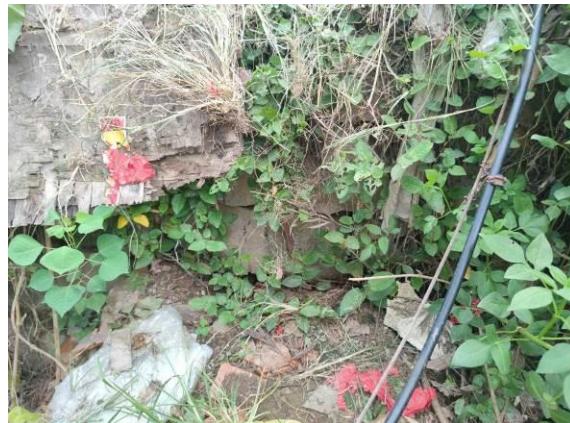
图 3.3.4-1 0#台耳墙/翼墙未见明显病害
